## 常见阀门故障分析

### 一 255,268,278 系列阀门:

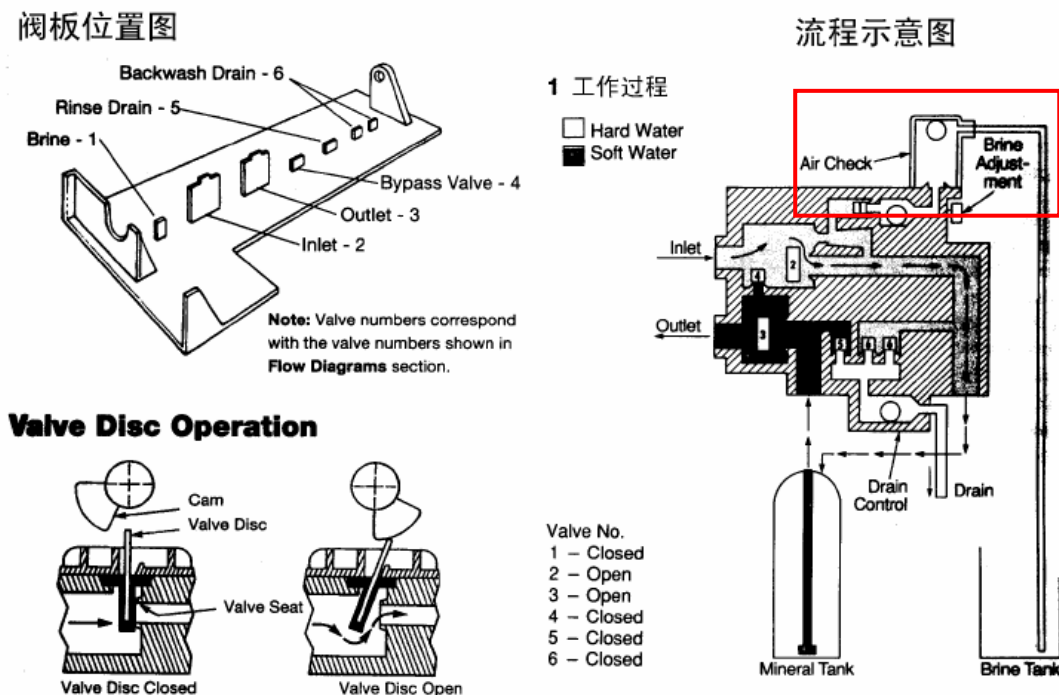
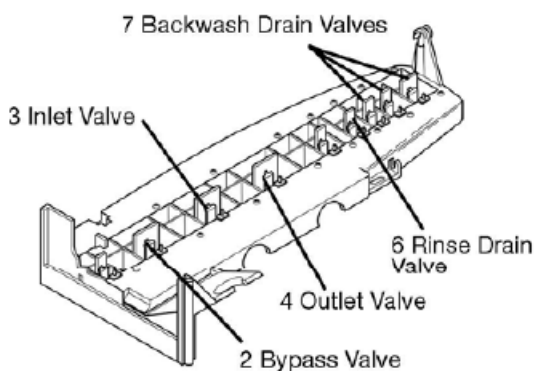
255 图示:

#### 1. 正常产水时,排水口不断排水:

原因: 如图,多数是阀的 5#,6#(255 阀)或 6#,7#(268/278 阀)阀板没有关严,正常产水时,5#及 6# 阀板应该是垂直的,如果阀板与阀门之间有颗粒杂质卡住,就会造成以上现象(很难用肉眼观察到阀板是否关严).

解决方法: 在足够的进水压力情况下,人为将 5#或 6#阀板顶到最开,用进水本身的压力冲洗阀门.如果还不能解决,则需要拆开固定阀板螺丝,取出阀板清洗.

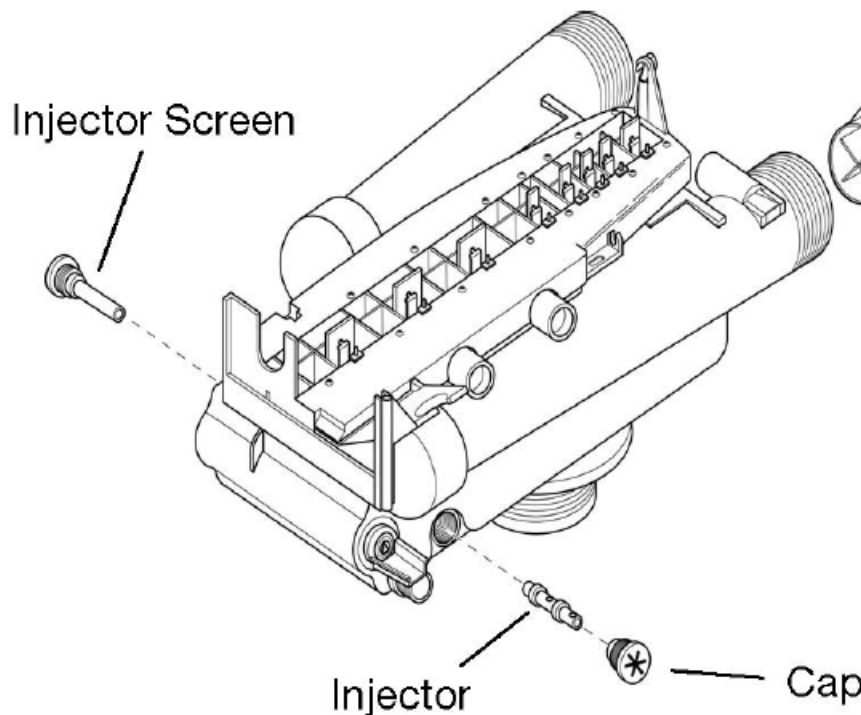
## 2.阀门不吸盐:

- A. Air Check 或吸盐管路漏气, 造成浮球提前下降而关闭进盐口。(只针对 255 阀)
- B. 进水压力不足. 射流器要形成负压需要一定的流速,所以对进水压力有一定要求,具体要根据安装的情况决定. 一般来讲系统的运行压力要求在 2.5KG 以上.  
另外,因为 GE 阀门均为有硬水旁通型阀门,所以如果出水口如果没有安装磁阀,则再生时会有大量的水流从出水口分流,也会影响到射流器的进水压力.检测时可以在再生时先关掉出水口的手动阀门.
- C. 射流器或塞网堵塞或损坏.
- D. 排水管路上升太多或者背压力过大.
- E. 盐箱距离吸盐口太远.
- F. 阀板 2#,3#(255 阀)或 3#,4#(268/278 阀)没有关闭.

- A. 检查泄漏点,确保吸盐管路不漏气.
- B. 观察进水压力表在吸盐时的实时压力,如果不够,让客户提升进水压力.
- C. 清洗或更换射流器或塞网.(此故障可能性相对来说比较少见).
- D. 改装管路. 此原因类似于进水压力不足,如果排水管路上升过多或背压力过大时,都会造成射流器内的水流速度不够而造成无法形成负压.
- E. 盐箱要尽量靠近阀门,距离不得超过 6 米. 由于射流器形成的负压是有限的,所以当盐箱距离过远时,有可能无法完成吸盐.
- F. 解决办法类似于故障 1 中清洗阀板的方法. 原因是因为如果这些阀板如果关闭不严,同样会造成射流器内流速不够.

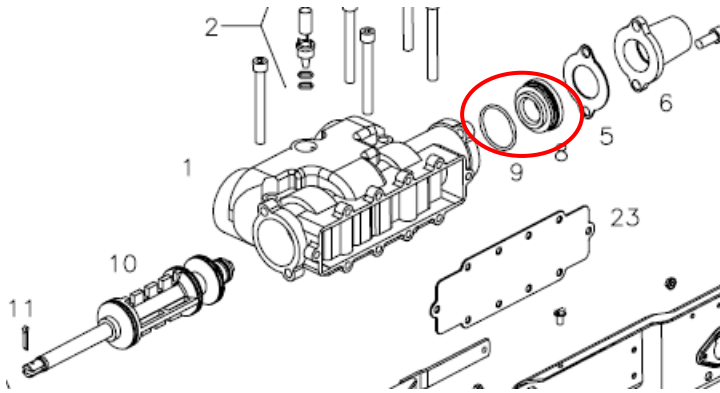
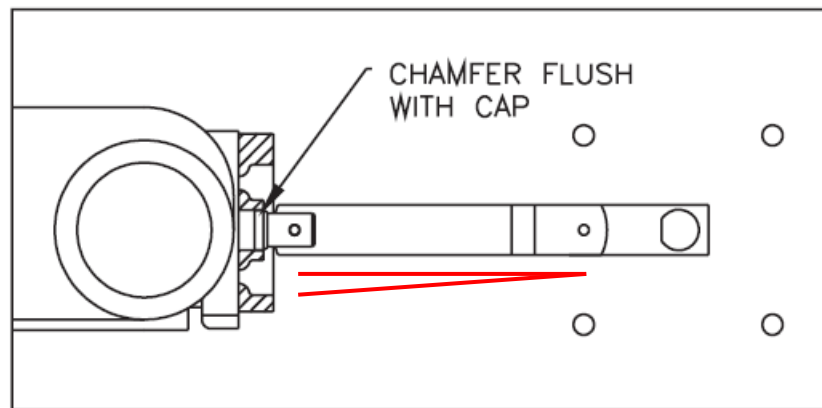
### 1.正常产水时排水口不断排水:

A. 如图中显示的 8#部件没有装或 9#密封圈破损.

- A. 购买新的配件并安装上. 此零件在安装时如不注意,很容易丢失,所以遇到此问题,第一时间就应考虑缺此配件的可能性.
- B. 拉杆位置不对的可能性很多,后面会具体说明拉杆的方法的问题. 另,有时候,用户只会看控制面板上的指示,而 180/182 型阀是有可能面板指示与拉杆位置不符的情况产生的.如遇到这种情形,先让用户确定拉杆位置是否在工作位置(而不是只看面板指针钮).如果指示与拉杆不对应,可以再拧动指针钮转一圈,使指示与拉杆同步.

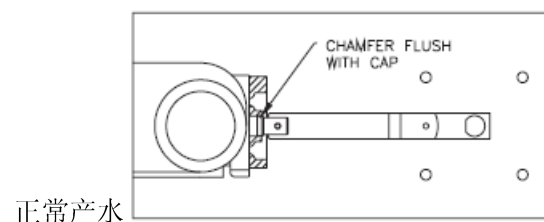
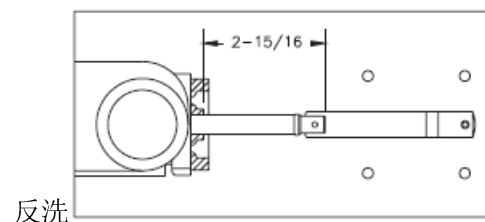
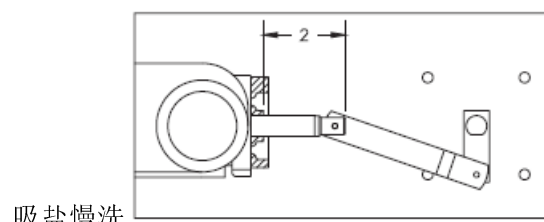
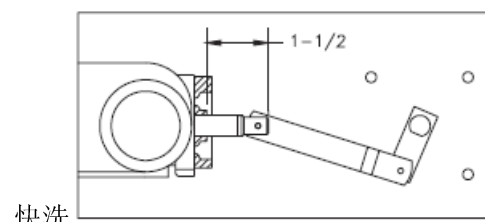
A.各行程正确的位置图解:

吸盐时,拉杆位置不在如图垂直位置,则会造成不吸盐或吸盐量小.

快洗时,拉杆位置角度不够如图位置时,则会造成快洗水量小或快洗时吸盐.

一般来说,一个位置错误就会造成全部位置错误,但是有可能只有一至两个动作有比较明显的影响,所以要仔细观察判断.

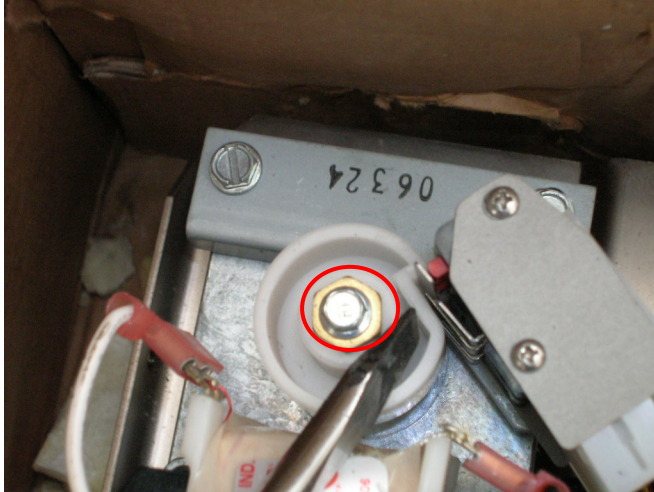
另外最长见的原因是运输时的震动造成限位开关的松动,或是使用时限位凸轮错位(见下图)

这是因为180或182的连杆的驱动并停留,是靠一组微动开关和一个白色凸轮配合完成的(见图片),图中螺丝刀所指的螺帽如果松动,就会造成凸轮位置不准而使连杆错位.松动的原因可能是人为误操作或系统振动过大,使螺母松动.只需要松开这颗螺母,并重新调整凸轮与连杆的配合角度即可,只是这个调整过程可能需要熟悉阀门的人员操作.

**调整的具体操作方法为:** 启动连杆的旋转,当转至正常产水位置时,也就是连杆全部拉进阀体并水平时,马上拔掉电源.松开刚才提到的螺母,将白色凸轮旋转至刚好所有微动开关弹开位置,重新拧紧螺母,插上电源再启动连杆旋转(注意在连杆接受到信号并开始旋转时,不要再拧控制钮,等停止旋转后,再拧控制钮启动连杆旋转),注意观察每个停止位置是否准确.通常可能会有一点点的偏差,需要按上面方法多调整几次凸轮,掌握凸轮与连杆配合的规律后,就很容易对准所有位置。

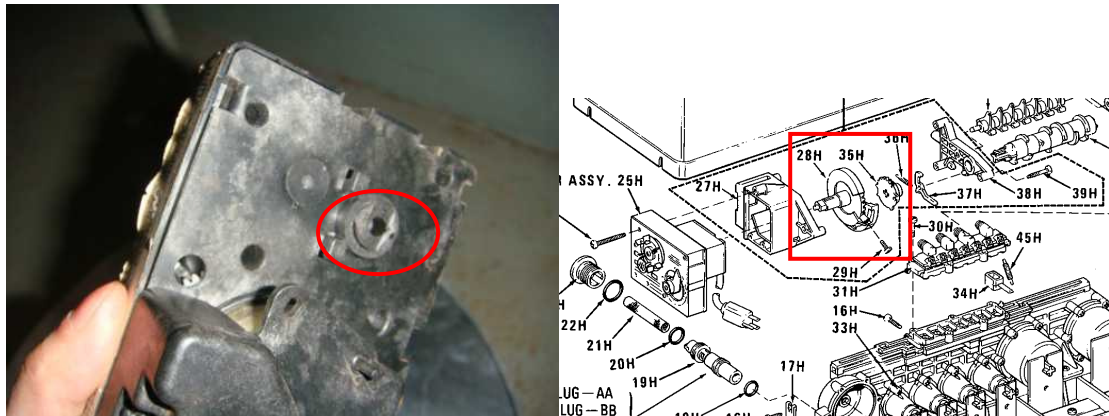
#### 1. 万向接头断裂(见图)

- A. 用户手动再生强行拧断.
- B. 更换面板时没有注意零件图中 28H,35H 的咬合.

- A. 更换新的万向接头. 由于 172 使用时要求的进水压力较大,所以手动再生的正确方法为:左手按住程序钮,右手同时推动 28H 的时间盘,逆时针慢慢旋转(注意速度一定要慢).如果只是旋转程序钮或拧动得太快,就有可能会造成万向接头卡住,从而导致断裂.
- B. 在更换面板时,一定要注意 28H,35H 的咬合程序,正确安装后,应该能轻松的推动 28H 旋转(无水压时),并反复测试旋转无碍后再安装按制面板.

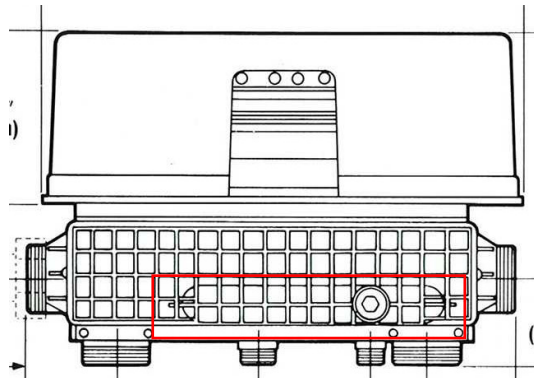
## 2. 阀体破裂:(如图红色区域)

由于 172 阀属于阀板式开启的阀门,所以再生过程中会产生一定的水锤效应,固要求安装管路时,一定要注意固定阀门,尺寸精确.如图所示位置是阀体上最薄弱的部分,所以当水锤大到一定程度或者是受到外力拉伸时,这里是最容易破裂的.

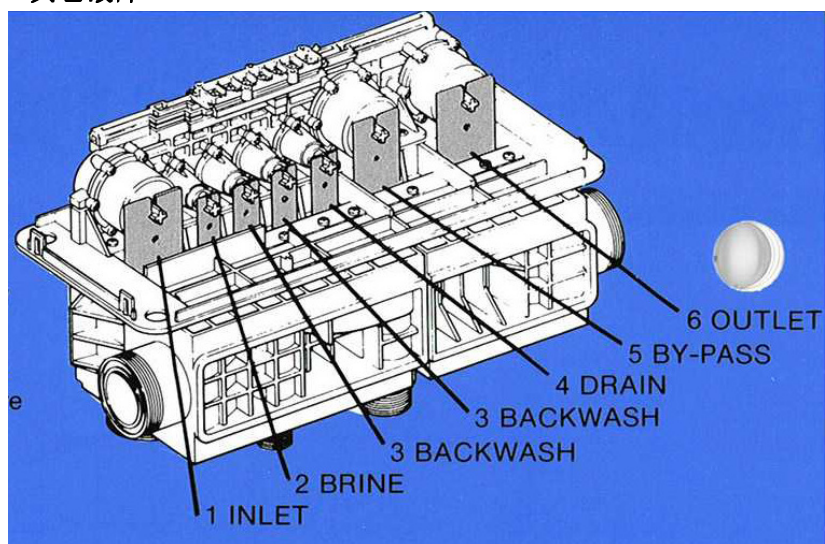
如图所示的阀板,开启时需要比较大的压力,所以如果进水压力不足时,再生过程中会出现因为阀板打开不完全或不打开造成的再生故障,比如不吸盐,反洗水量小等等.所以在出现再生动作不正常时,可以对照说明书的流程图,会具体指示每个动作过程中应该打开和关闭的阀板,看看是否是阀板未打开或打开不完全造成的.

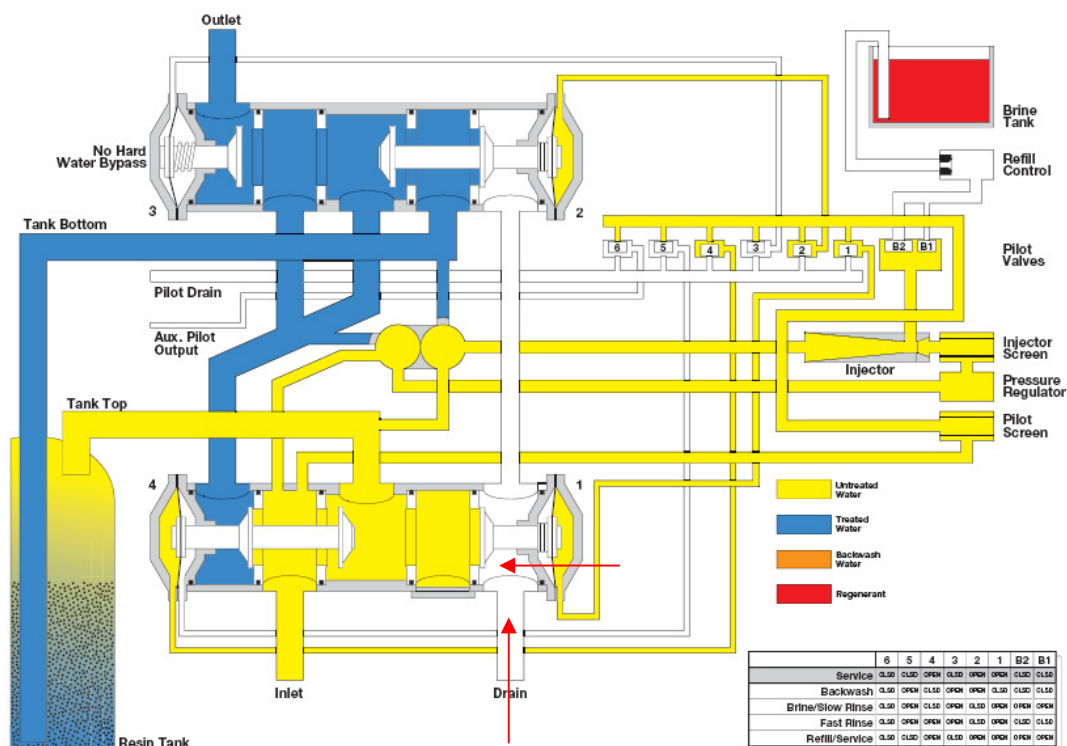
如下图中所示,麦能阀在运作过程中,是靠一排小阀板来控制四个活塞,而且有的活塞组件上还有弹簧,所以如果进水压力不足或排水无限流时,会造成活塞动作失效,关闭不严等结果.就会造成如正常产水时排水口不断排水,再生时,无硬水旁通阀的出水口有硬水流出等现象。

如上图 1#活塞,活塞运作时会遇到进水压和弹簧阻力,如果进水压力不足时,则会造成此活塞无法关闭.

另外,如果排水口没有限流装置,由于麦能阀的排水管径为 1.5",则会造成排水管道没有背压,在再生结束时的瞬间,1#活塞仅靠 1#小阀板过来的水压力很难与进水对 1#活塞的推动力相抗衡,就会造成活塞无法关闭,从而排水口不断排水.

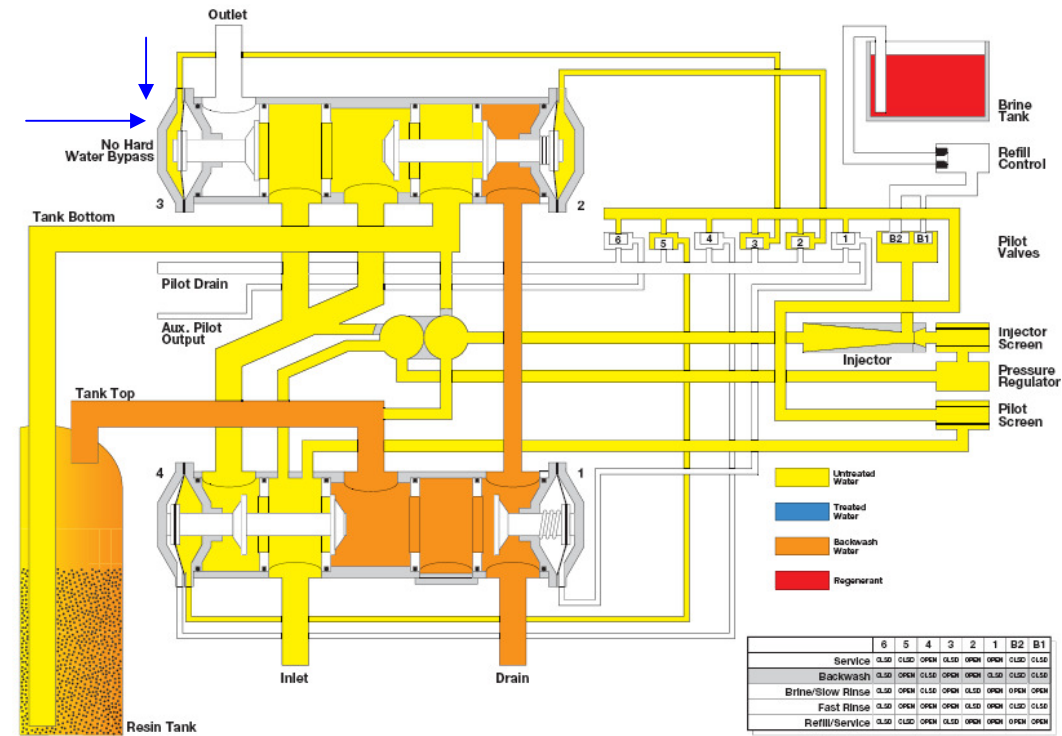
同样,如下图.在再生过程中,无硬水旁通型的麦能阀,3#活塞是应该关闭,也就是说,在再生过程中,3#小阀板会打开,使压力进入 3#活塞腔室内,从而关闭此活塞.那么当进水压力不足时,也会造成此活塞无法关闭,从而失去了无硬水旁通阀的功能.
